Intervento di disinfezione e pulitura delle superfici della chiesa di Santa Lucia alle Malve a Matera

Restauro di Beni Culturali

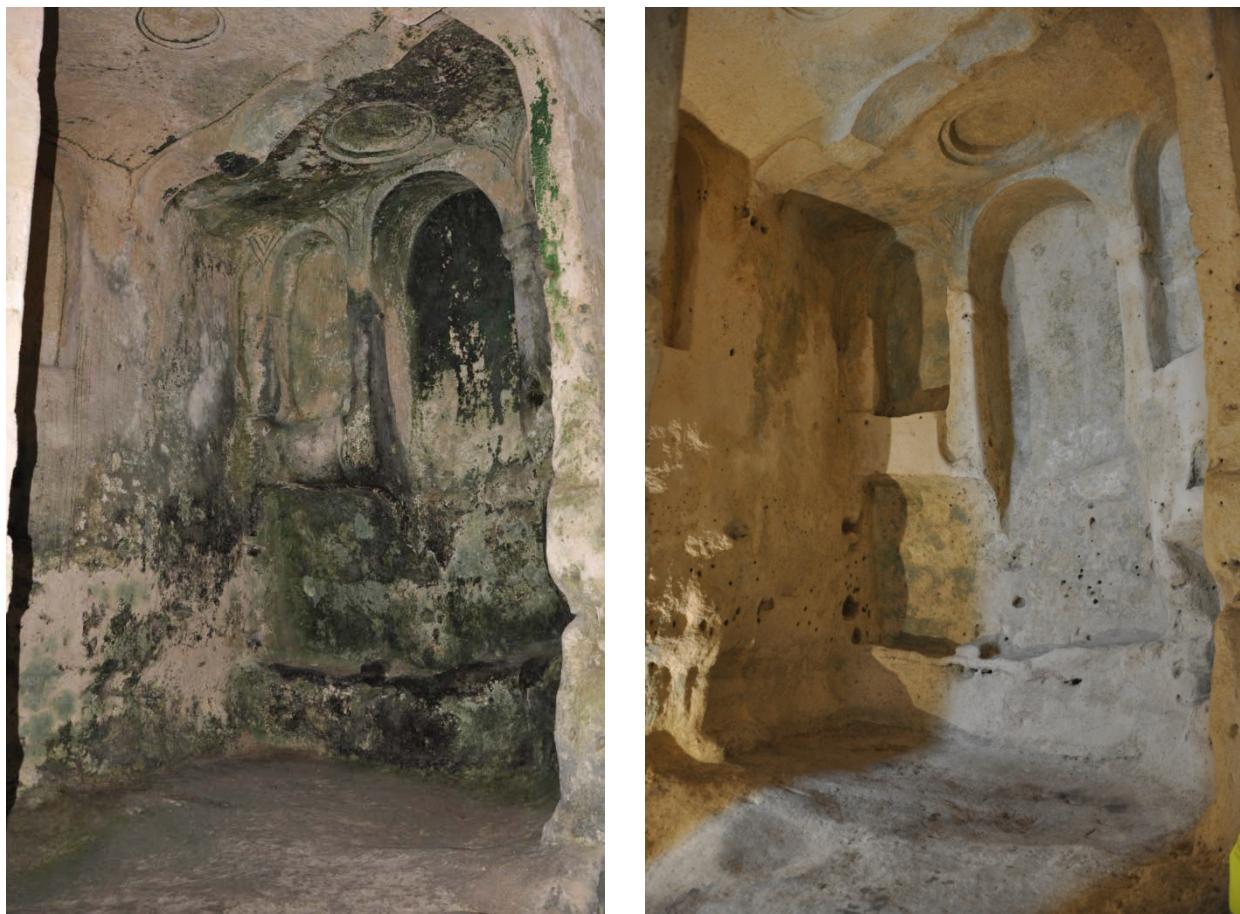
Sulle superfici interne, siano esse scavate o costruite, si dispiegano importanti testimonianze pittoriche eseguite in uno spazio storico tra il XIII e il XVII secolo. Tanto le superfici rocciose, quanto quelle dipinte erano interamente ricoperte da patine biologiche, il cui colore variava dal verde chiaro a quello scuro quasi nero, altre invece erano di colore arancio scuro. Vista l'estensione e la varietà delle patine biodeteriogene, il progetto ha previsto l'analisi e la caratterizzazione di tutte le specie così da poter individuare il biocida più adatto alla loro rimozione e determinarne l'efficacia nel tempo. Sulla base dei dati raccolti e di seguito esplicati è stato possibile intervenire con la rimozione di tutte le patine biologiche e leggere correttamente le proprietà morfologiche e cromatiche della superficie in calcarenite e degli affreschi (fig. 5).

Fig. 5 Particolare delle superfici in calcarenite prima e dopo il trattamento biocida

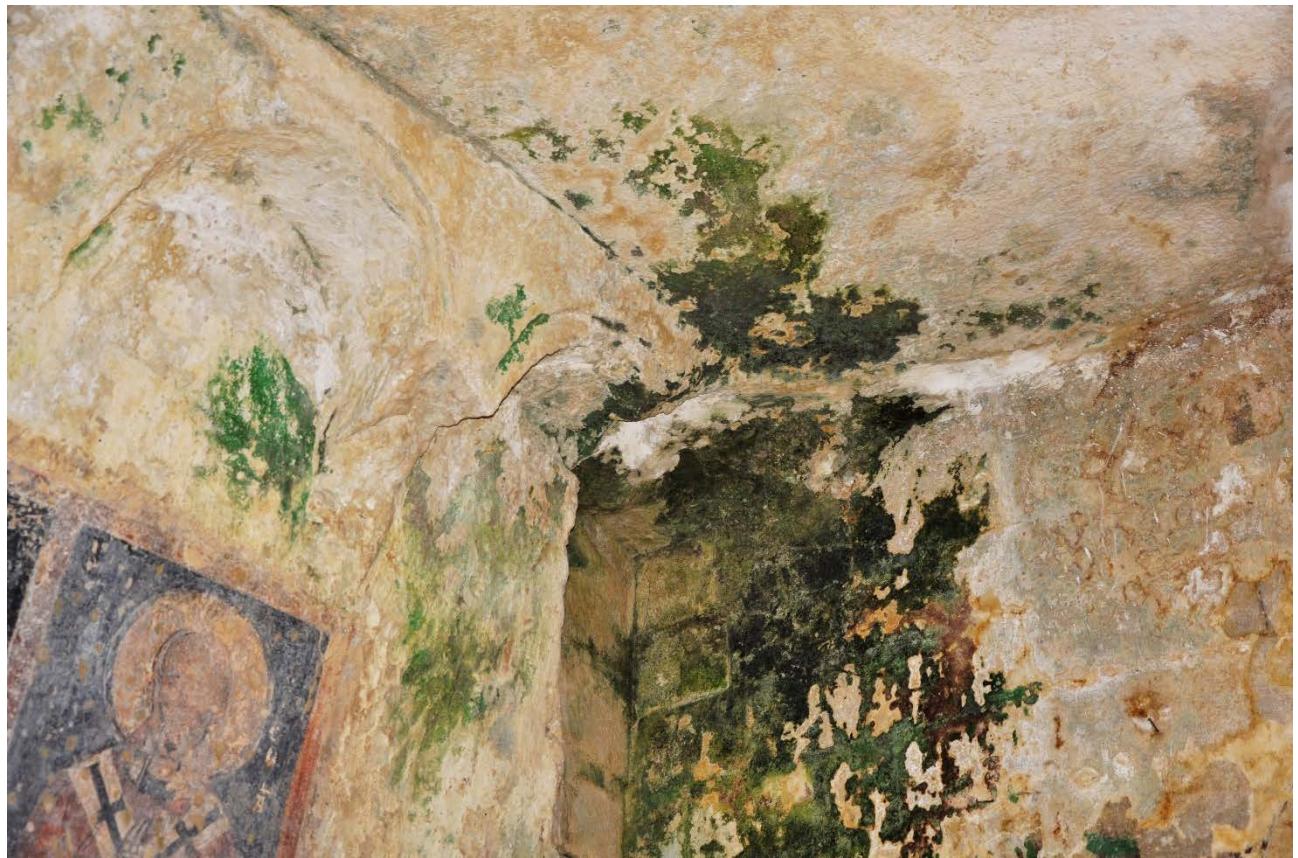
Le superfici interne della chiesa presentavano un esteso ed accentuato attacco biologico, dovuto con ogni probabilità ad infiltrazioni di acqua meteorica provenienti dalle coperture, i possibili punti d'infiltrazione sono stati indagati durante le indagini diagnostiche eseguite con georadar e termocamera durante le fasi d'intervento¹.

Figura 9: Infiltrazione d'acqua meteorica situato tra controfacciata e parete laterale destra.

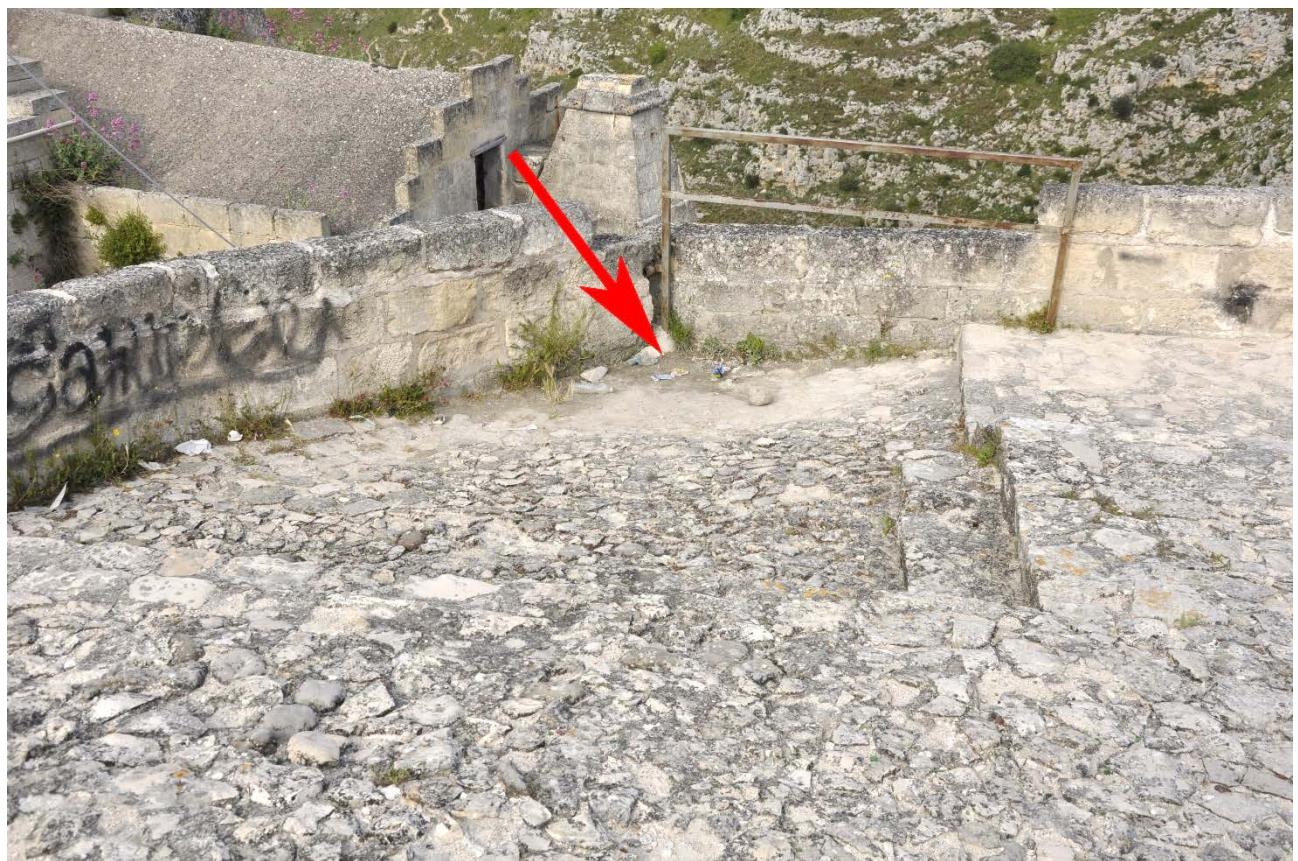
Figura 10: Area del pianoro sovrastante la chiesa in corrispondenza dell'infiltrazione in fig. 2.

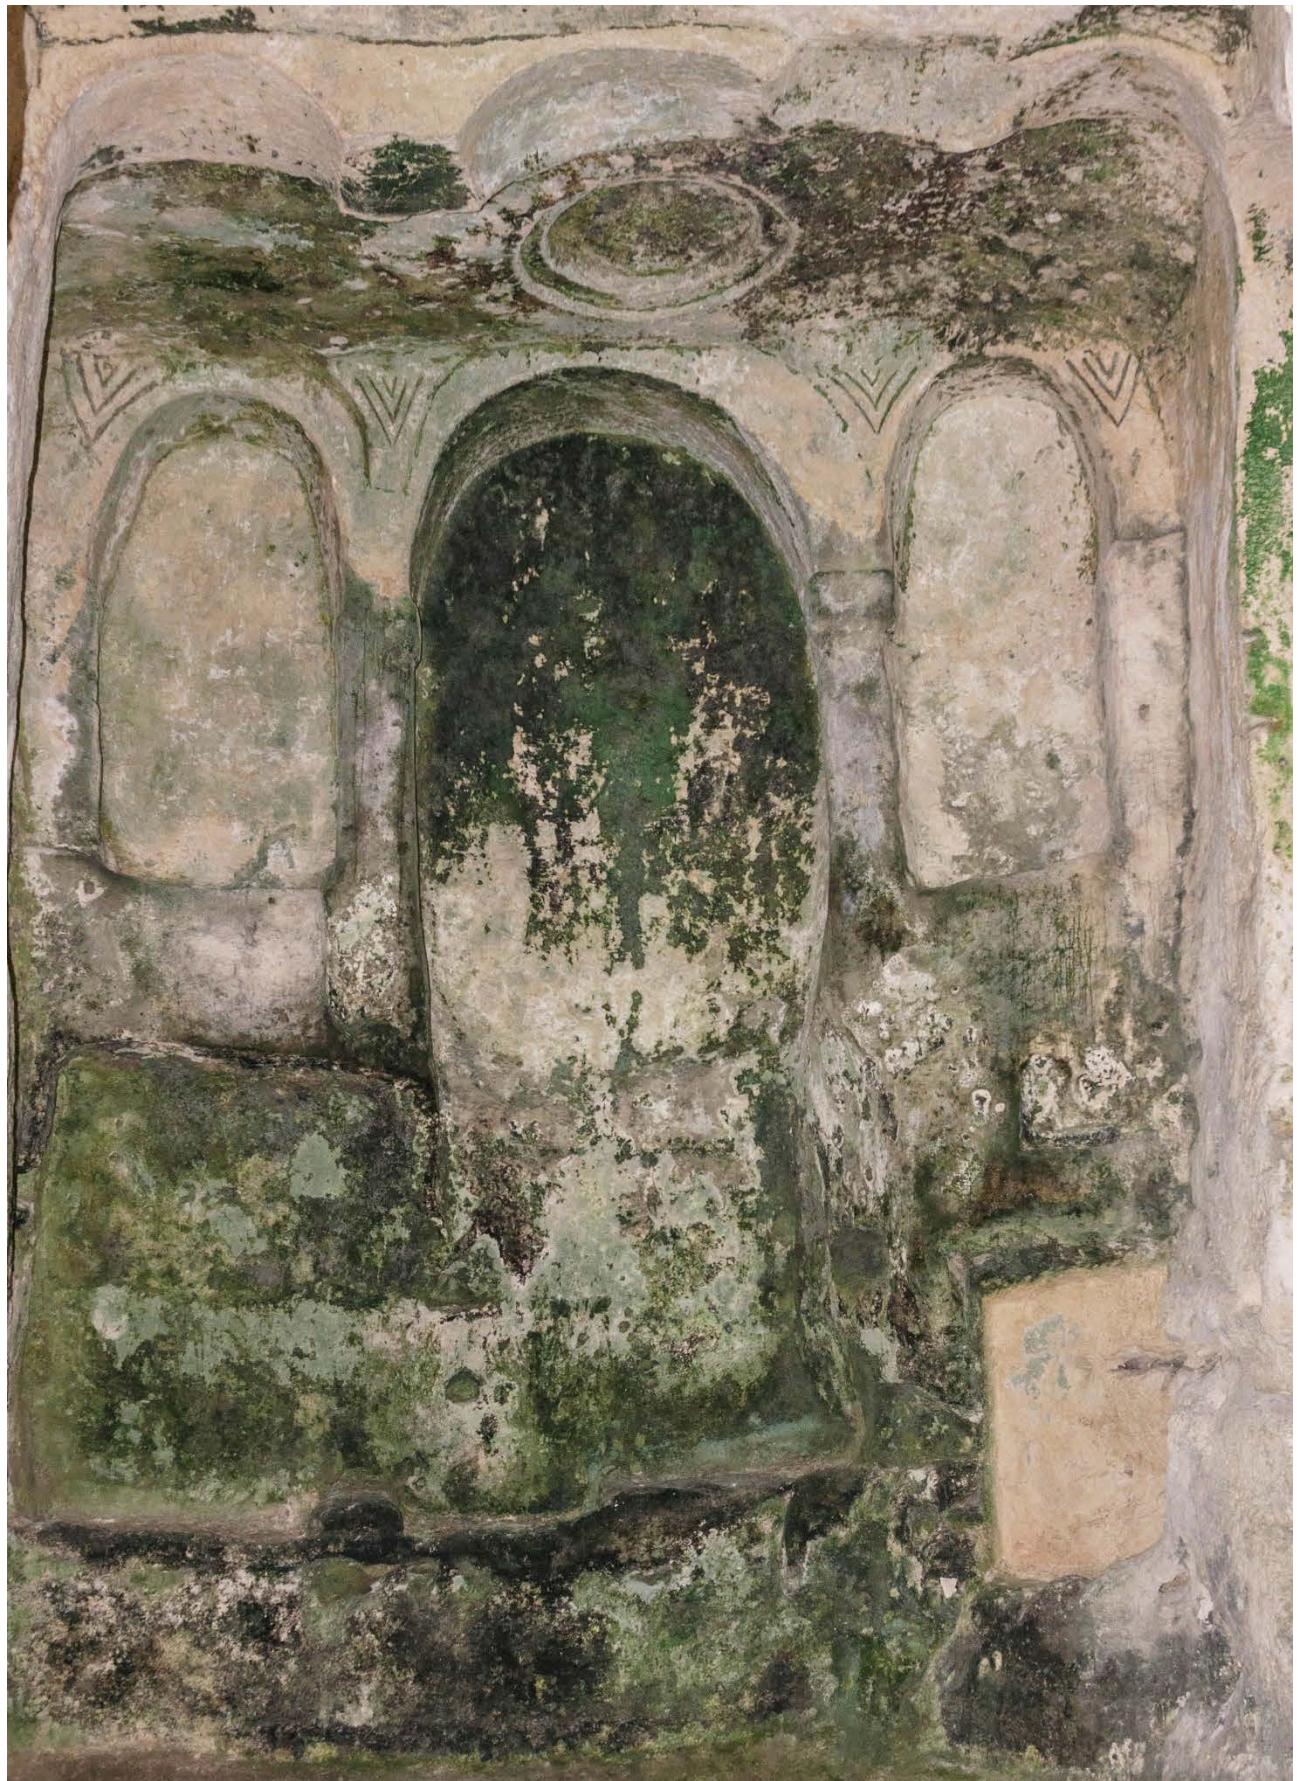
Gli attacchi biologici erano caratterizzati da patine di spessore consistente, nell'ordine del millimetro, e colorazioni varie. Le aree maggiormente colpite dal fenomeno erano soprattutto la parete di fondo e la parete sinistra, mentre il degrado microbiologico si presentava meno accentuato sulle restanti superfici, fatta eccezione per lo spigolo tra parete destra e controfacciata, nel quale era localizzata un'importante infiltrazione d'acqua, in corrispondenza della quale era visibile un attacco biologico di colorazione verde acceso (fig. 2).

Figura 11: Abside della navata centrale prima dell'intervento di disinfezione.

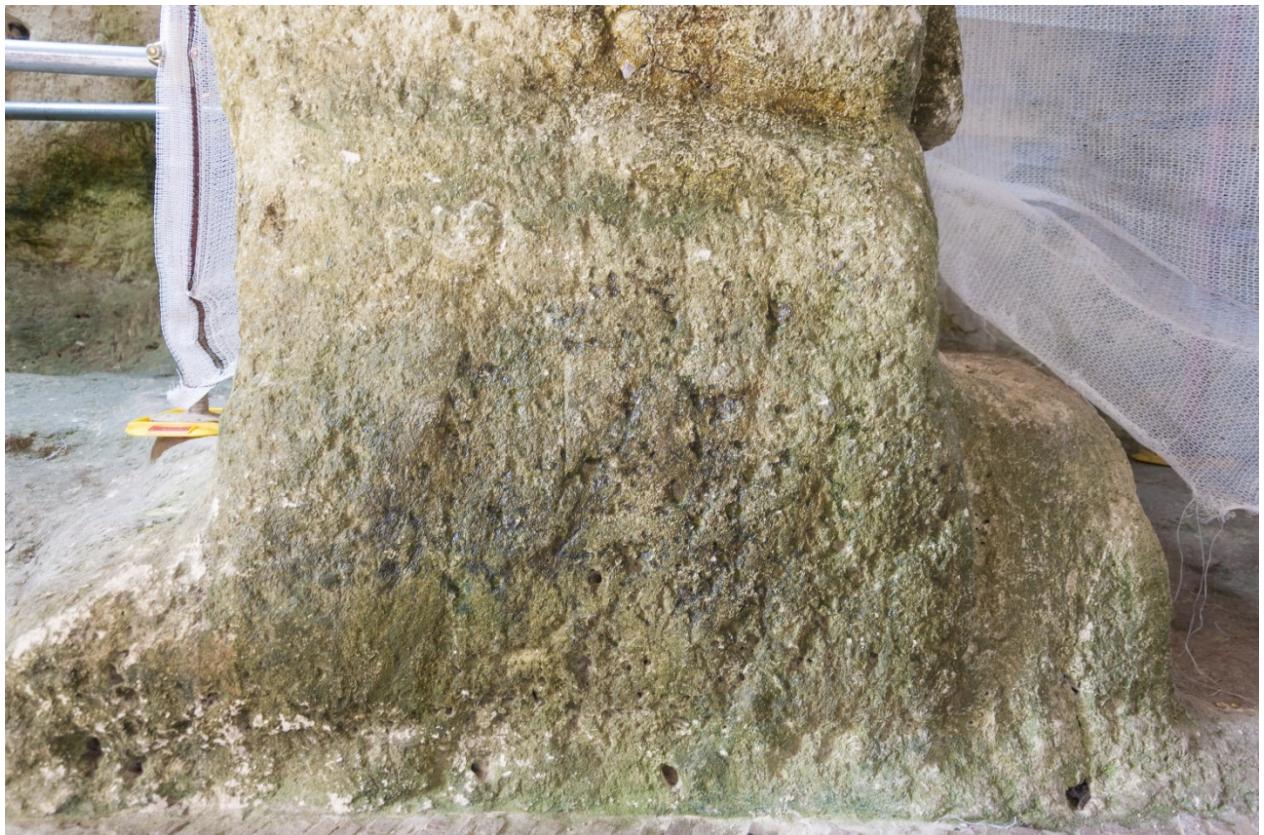
Figura 12: Particolare del degrado alla base di uno dei pilastri della navata sinistra.

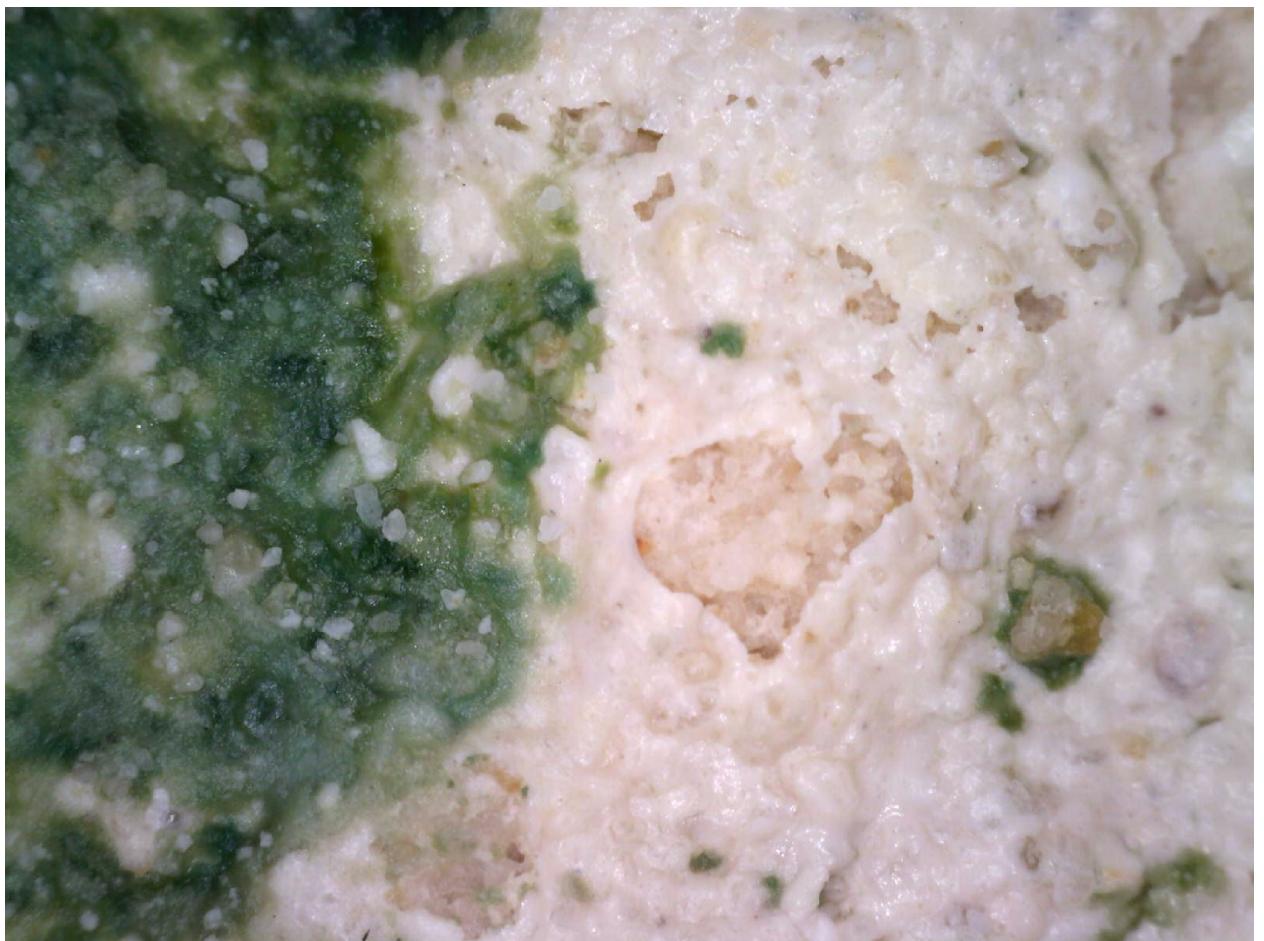
Figura 13: Immagine al microscopio digitale tra area pulita e non pulita.

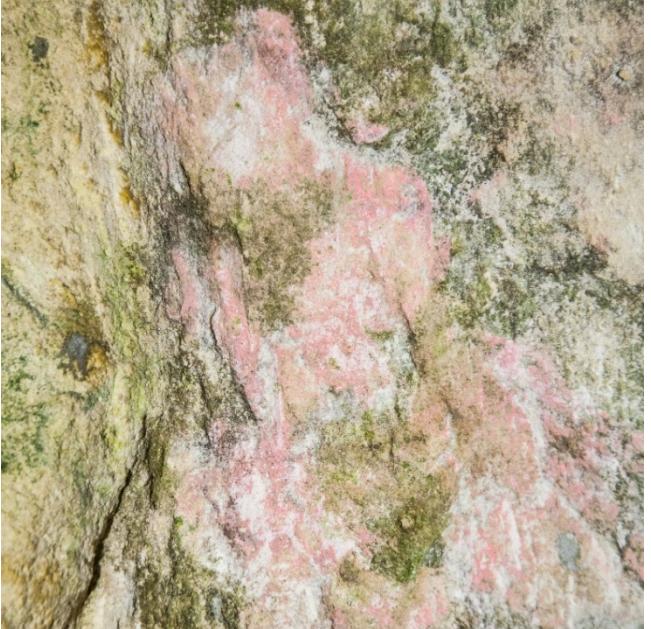
Campione C1

descrizione	Patina di colore rosato che si presentava sotto forma di macchie tonde, costituiscce una piccola percentuale degli attacchi microbiologici che erano in atto e risultava dunque circoscritta ad alcune aree	
localizzazione	Pilastro con affresco raffigurante <i>S. Vito</i>	
Campione C2

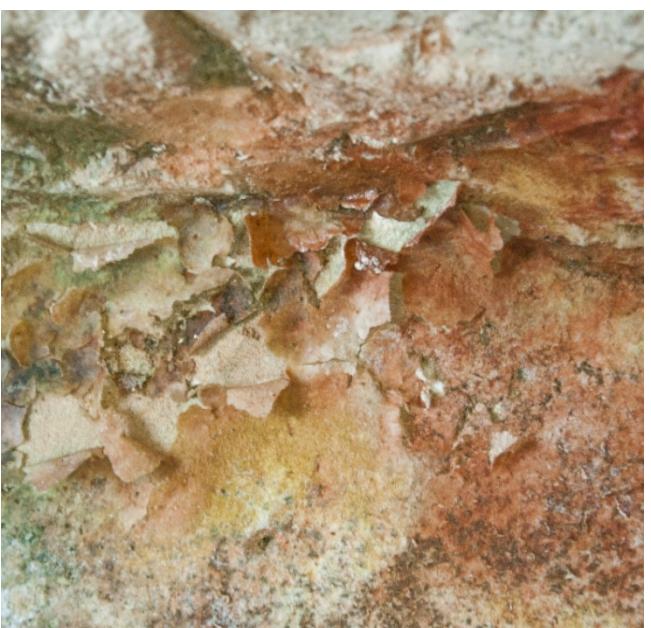
descrizione	Patina di colore rosso intenso, dello spessore di circa 1 mm, si presentava sotto forma di pellicola sovrammessa alla superficie e in parte esfoliata, anch'essa era circoscritta solo ad alcune aree	
localizzazione	Angolo sinistro della controfacciata	
sintesi risultati	Spore fungine di colore bruno rossastro, scarse sottili ife ialine settate. Cellule algali appartenenti alla classe Chlorophyceae

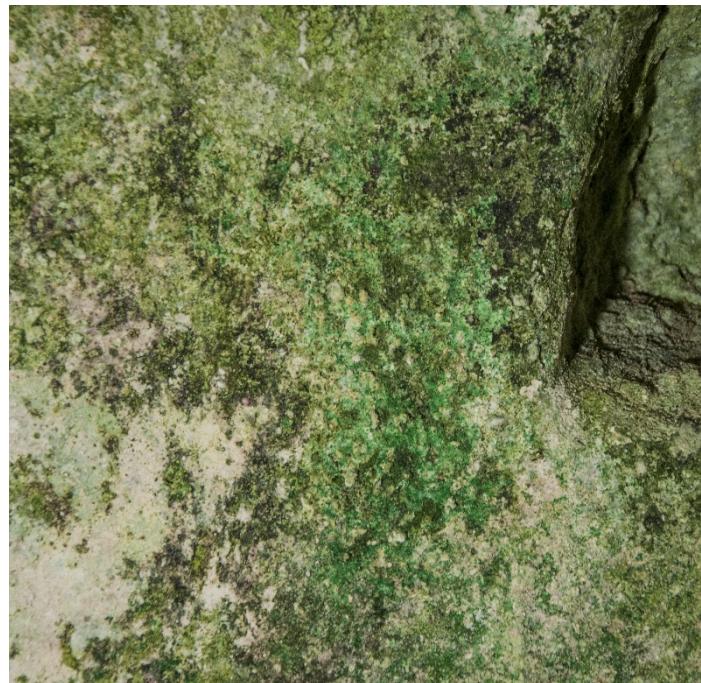
Campione C5	
descrizione	Patina biologica di colore verde acceso (Campione 5), tipologia di attacco microbiologico più estesa sulle superfici della chiesa, si presentava sotto forma di una pellicola sovrammessa.
localizzazione	Parete laterale navata sinistra.
sintesi risultati	Patina costituita principalmente da alghe cloroficee appartenenti al genere <i>Apatococcus</i> ; presenza di strutture fungine attribuibili a funghi microcoloniali a crescita meristematica; rare cellule di cianobatteri appartenenti al genere <i>Gloeothecace</i>

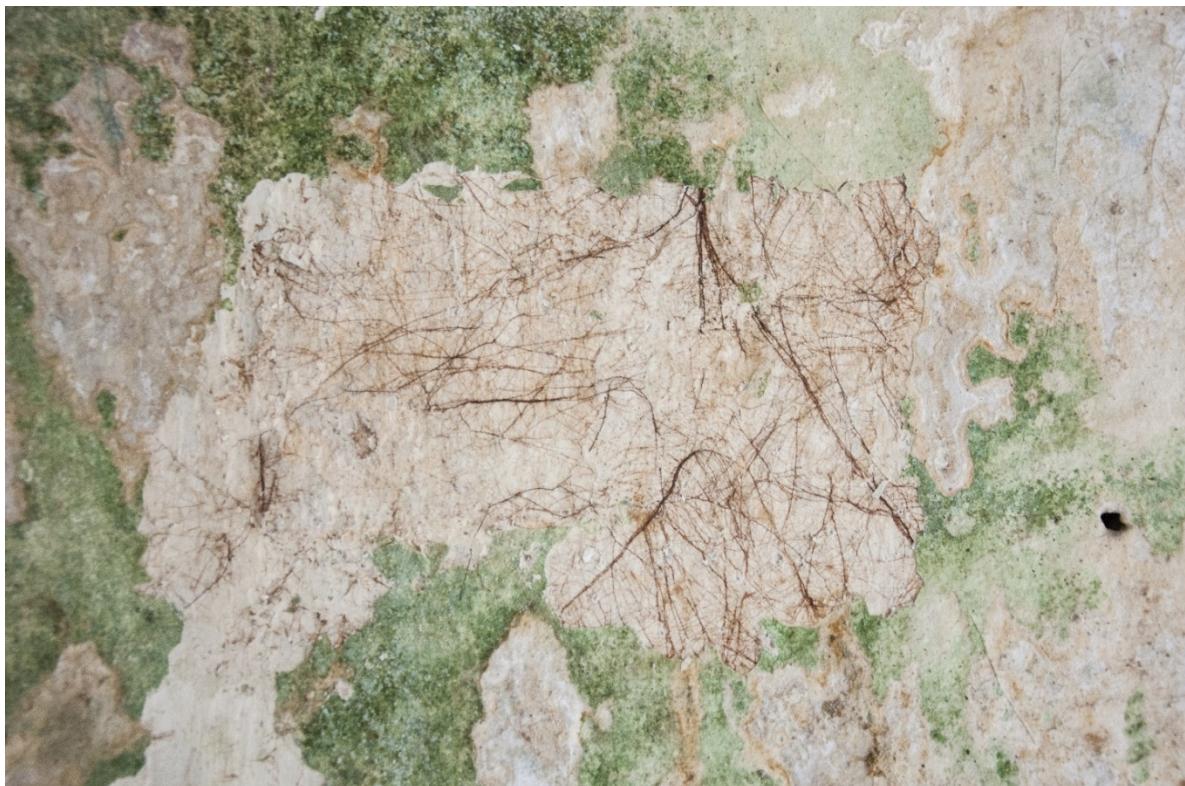
Figura 20: Particolare che mostra la presenza di ife al disotto della scialbatura degradata dall'attacco biologico.

A pulitura conclusa le superfici sono state trattate con un'ultima applicazione di biocida, al fine di scongiurare l'insorgere repentino di nuovi attacchi biologici. Ultimati i cicli di disinfezione e la pulitura sono stati effettuati dei nuovi campionamenti, volti alla valutazione della vitalità residua dei microrganismi biodeteriogeni⁶.

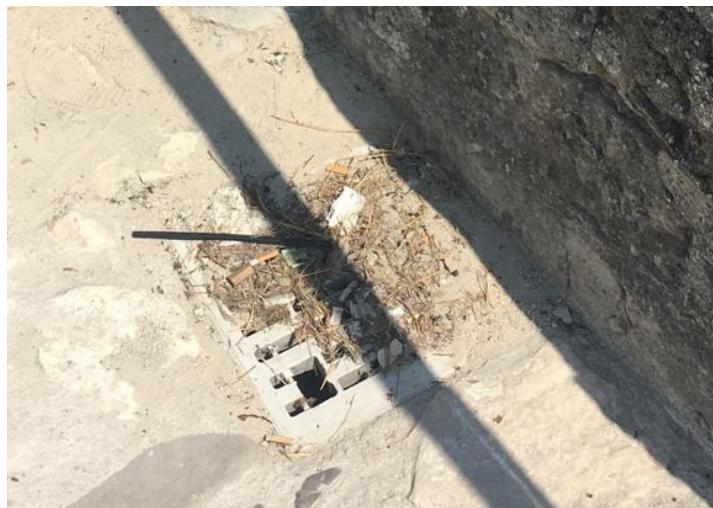
Figura 21: pozetto nell'angolo nord del piazzale sovrastante la chiesa.

Tuttavia, il pozetto, oltre alle sue ridotte dimensioni per la quantità di acqua che doveva raccogliere, era coperto da una griglia esterna di plastica e una rete metallica a maglie fitte che, insieme ad una mancata manutenzione da parte degli enti preposti, erano all'origine di un importante ristagno d'acqua che con il tempo filtrava attraverso le fratture o la stessa porosità della pietra arrecando notevoli fenomeni di degrado (attacchi biologici, migrazione di solfati e nitrati) sulle superfici interne.

1. Sostituzione dell'attuale pozetto in plastica con uno in cemento di dimensioni maggiori (40 x 40 cm) dotato di caditoia in ghisa;
2. Contribuire al deflusso naturale dell'acqua con la rimozione della muratura indicata nella **fig. 15** così da evitare la formazione di ristagno d'acqua nel caso in cui si formasse comunque un intasamento della caditoia in ghisa e del nuovo pozetto.

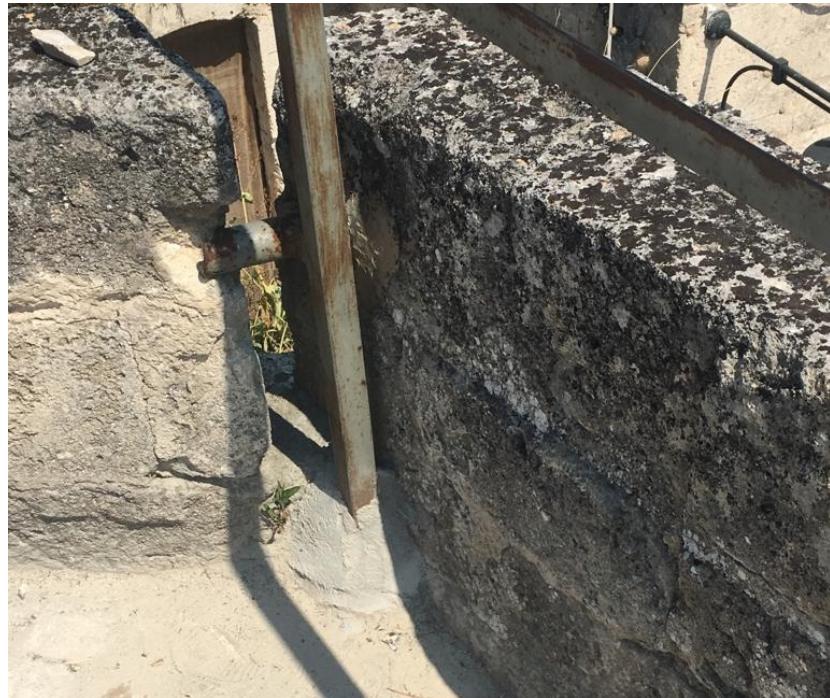
Figura 22: porzione di muratura da rimuovere per migliorare il deflusso dell'acqua.

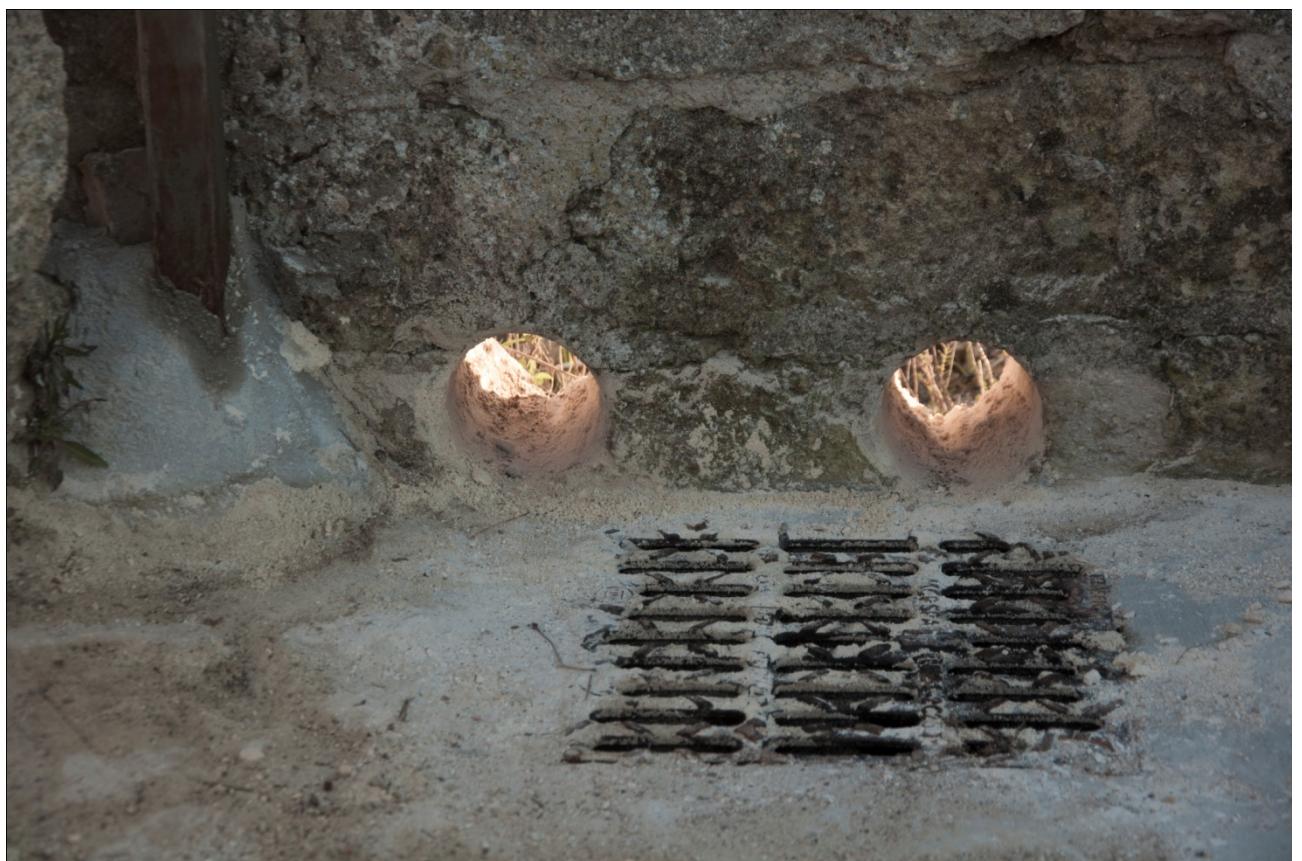
Figura 25: carotaggi eseguiti.

Relativamente al punto 2, l'intervento, così come progettato, avrebbe comportato una modifica dell'ancoraggio della ringhiera in tubolari di ferro a ridosso del muro, interferendo così con le responsabilità e le competenze dell'amministrazione comunale. Pertanto, in l'accordo con la DL e il RUP, si è deciso di effettuare due carotaggi $\varnothing 10$ alla base del muro nell'angolo a nord (fig. 18) e consentire allo stesso modo il deflusso naturale delle acque piovane.

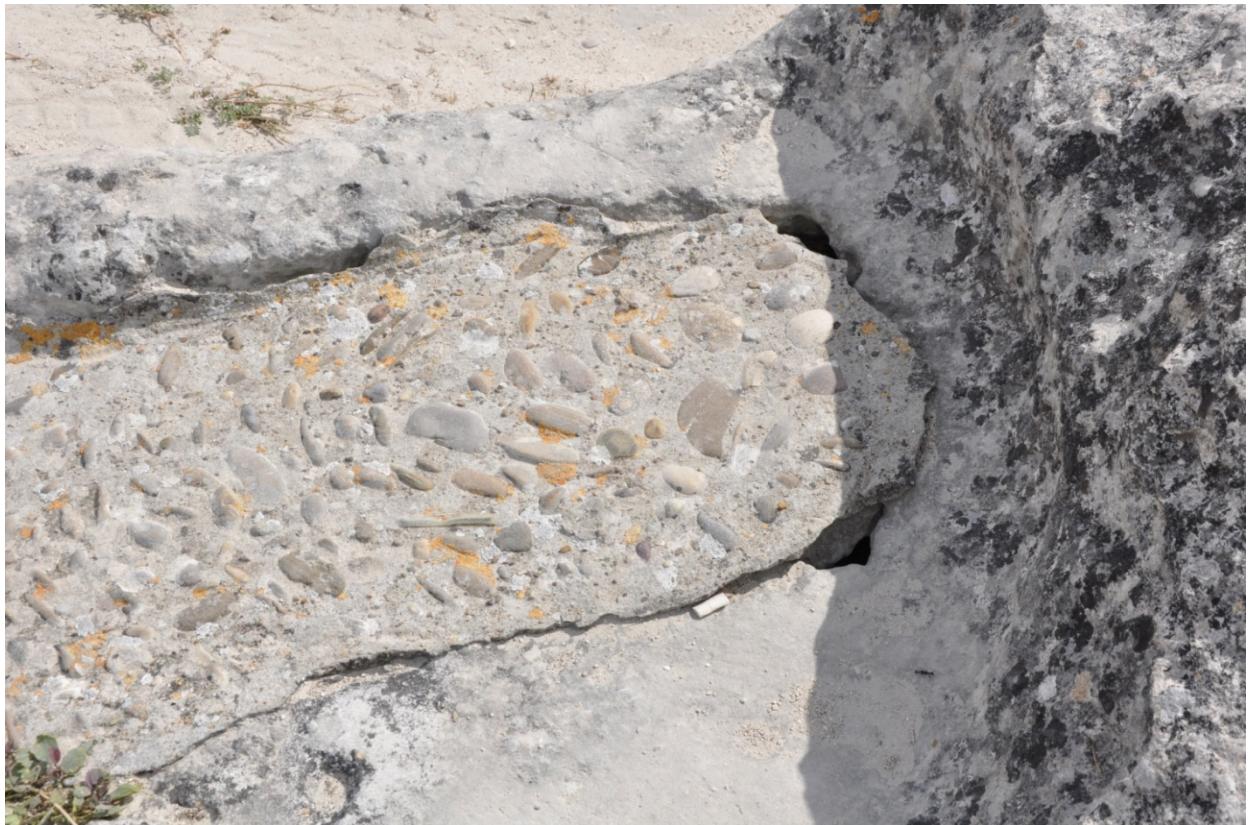
Figura 26

Altri problemi insistevano purtroppo sulla copertura della chiesa di Santa Lucia, uno di essi era legato principalmente alle coperture della necropoli altomedievale scavata sull'estradosso. Negli interventi effettuati in passato durante gli scavi archeologici, come anche nel recente restauro della parte a sud dello stesso pianoro, le cavità scavate per le sepolture erano state tamponate con un riempimento a secco e uno strato finale realizzato con ciottoli e cemento. Col tempo è venuta meno l'adesione tra la malta impiegata per la tamponatura e le pareti in calcarenite (fig. 19), dando luogo a delle sconnessure attraverso le quali l'acqua piovana entrava e riempiva le cavità formando delle piccole piscine, con il conseguente e naturale assorbimento da parte della pietra fino a raggiungere l'intradosso affrescato e non.

Pertanto, l'intervento che si è ritenuto più efficace e meno invasivo, fattore di una certa importanza trattandosi comunque di un'area archeologica, è stato diretto alla rimozione di tutte le piante infestanti, della terra di deposito e alla sigillatura di tutte le sconnessure attraverso l'utilizzo di una malta idraulica costituita da sabbia e calce idraulica NHL 3,5 (figg. 20 – 21).

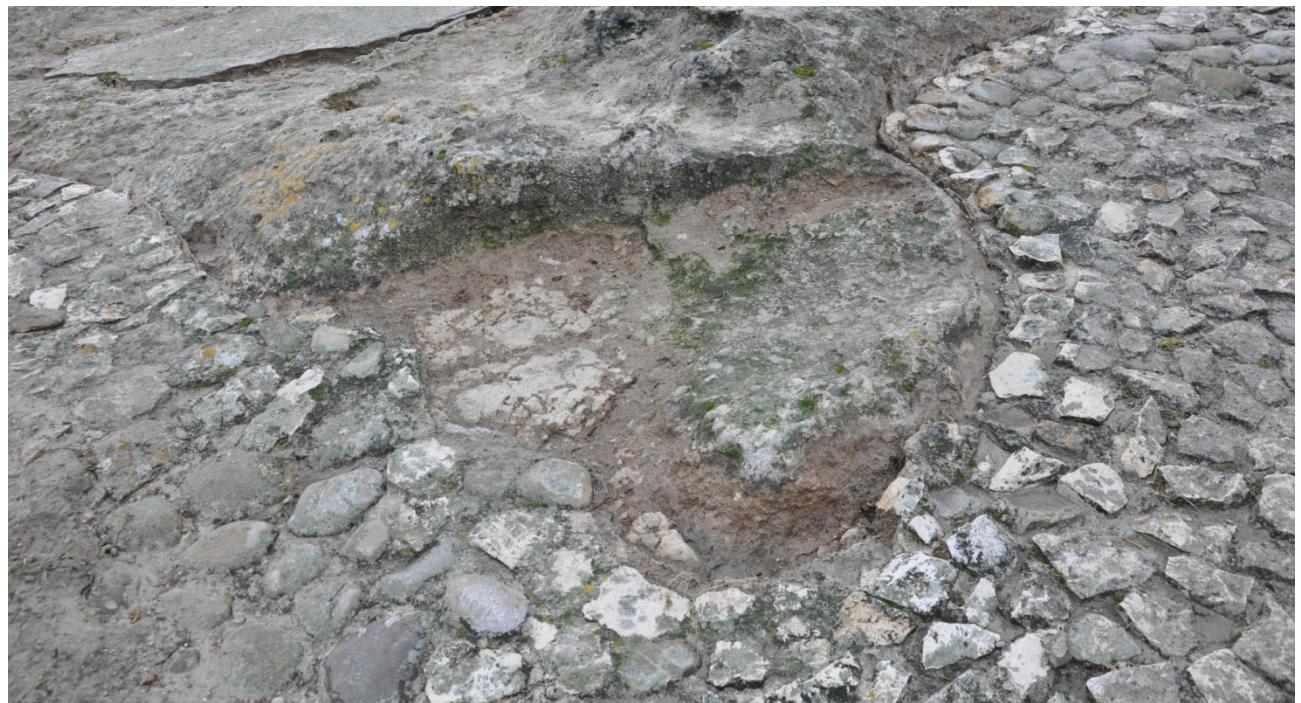
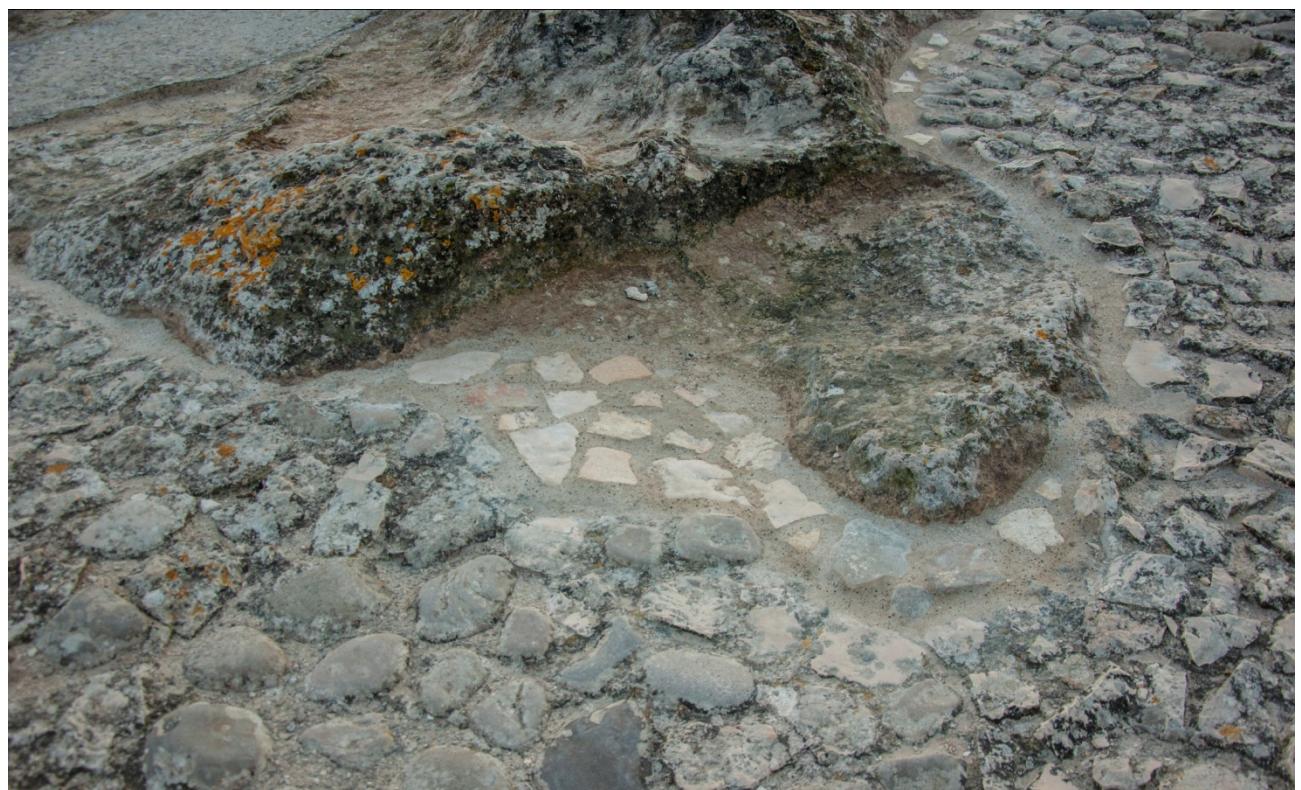
Un altro problema era costituito invece dalla discontinuità strutturale tra il massetto in pietrame e cemento con il quale fu realizzata la pavimentazione a ridosso del muro. Questa infatti si presentava distaccata in corrispondenza della linea di giunzione con la tessitura rocciosa, lasciando entrare notevoli quantità di acqua e terra.

Anche in questo caso, in accordo con la DL, si è deciso di rimuovere le aree distaccate, ristabilire la continuità mediante l'iniezione di malta idraulica e connettere i due strati con della guaina

liquida. L'intervento si è concluso con la stuccatura e l'integrazione del massetto impiegando ciottoli della stessa natura e morfologia di quelli impiegati per realizzare il massetto (figg. 22 - 23).
