**"CAPOLAVORI IN 100 KM. UN VIAGGIO REALE E VIRTUALE NELLA CULTURA DELLA
BASILICATA PER CONOSCERE, CONSERVARE, VALORIZZARE". A.F. 2014-2020
Importo del finanziamento € 2.786.000,00 compresa IVA – C.U.P.: B42C16000070001 CIG
78323167A0**

Capolavori in 100 Km. Chiese rupestri in Matera "Museo all'aperto"

S. LUCIA ALLE MALVE

LAVORI DI RESTAURO DIPINTI MURALI E INDAGINI DIAGNOSTICHE E DISINFEZIONE

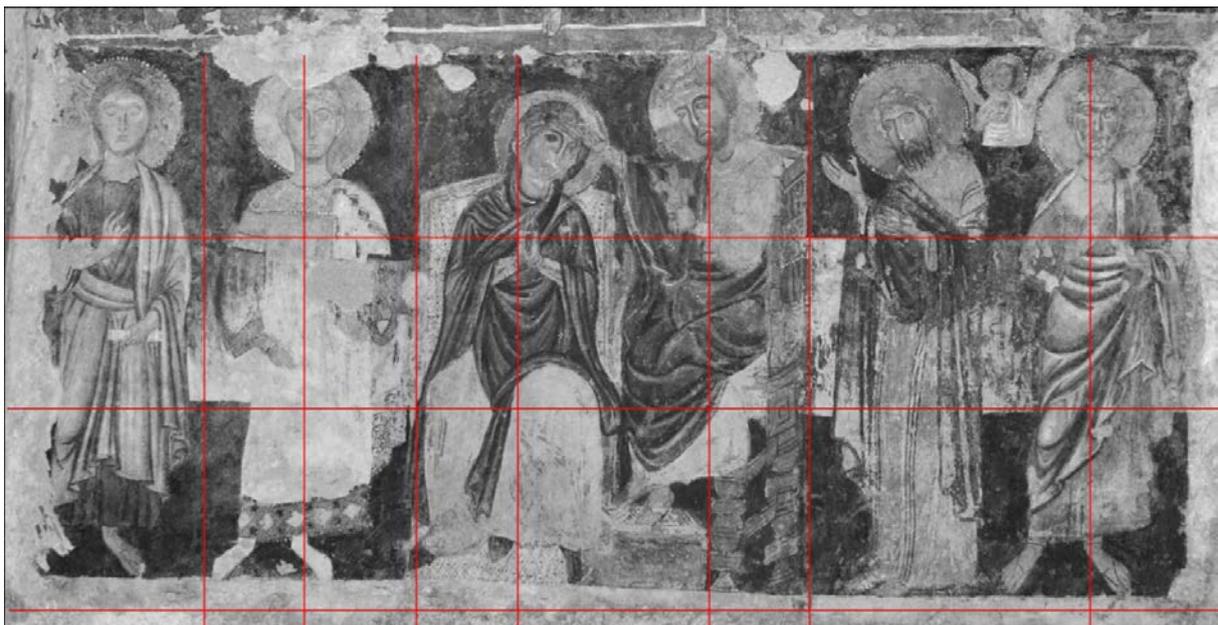
Fig. 3 Santa Lucia alle Malve, Incoronazione della Vergine, Mappatura delle tracce eseguite con la battitura del cordino

Sulla stessa scena sono state rinvenute tracce di battitura del cordino.

Alcune di esse sono orizzontali e sono servite per comporre il fondo e in particolar modo la fascia bianca retrostante alle figure, altre invece sono perpendicolari e sono state utilizzate dal pittore come assi di riferimento per collocare le figure (fig. 4).

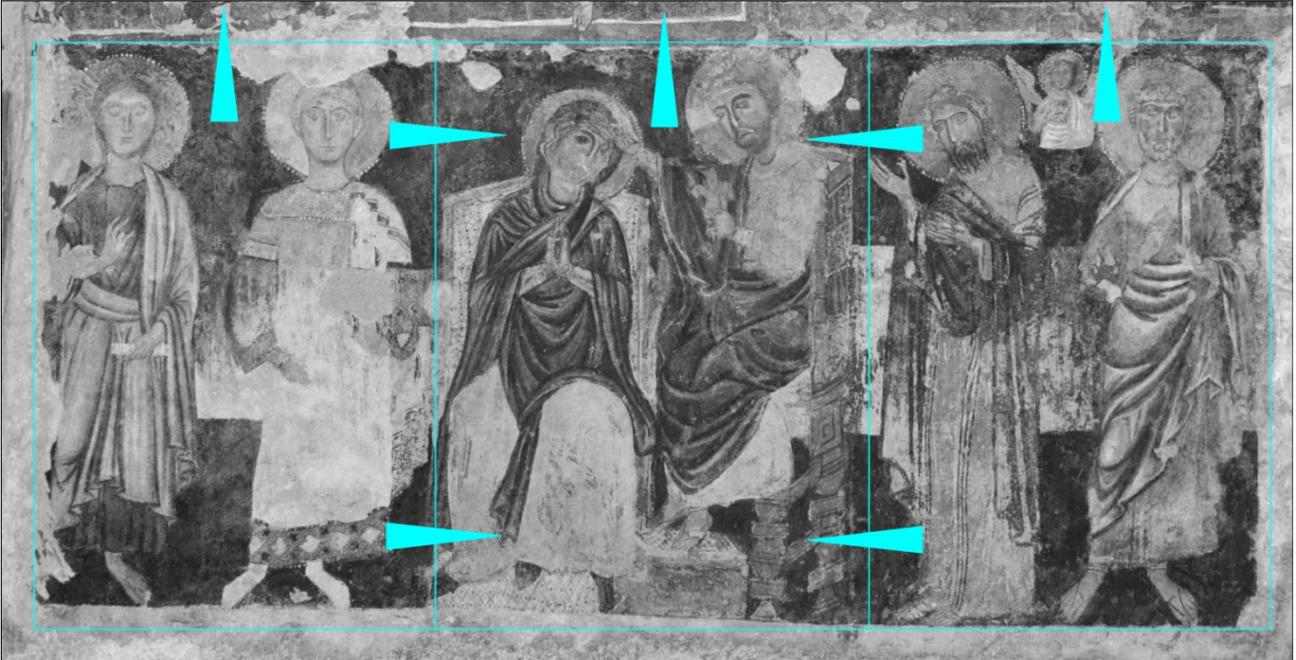
Fig. 4 Santa Lucia alle Malve, Incoronazione della Vergine, Mappatura delle giornate e del loro orientamento cronologico

Diverso è il caso dell'affresco raffigurante *l'Incoronazione delle Vergine tra santi*, nel quale si leggono chiaramente tre giornate, una per ogni coppia di figure, di forma rettangolare e coeve.

Nella sequenza temporale della loro stesura la giornata centrale è stata eseguita per prima, seguita dalle due giornate laterale per quali purtroppo non è stato possibile stabilire l'ordine di esecuzione (fig. 3).

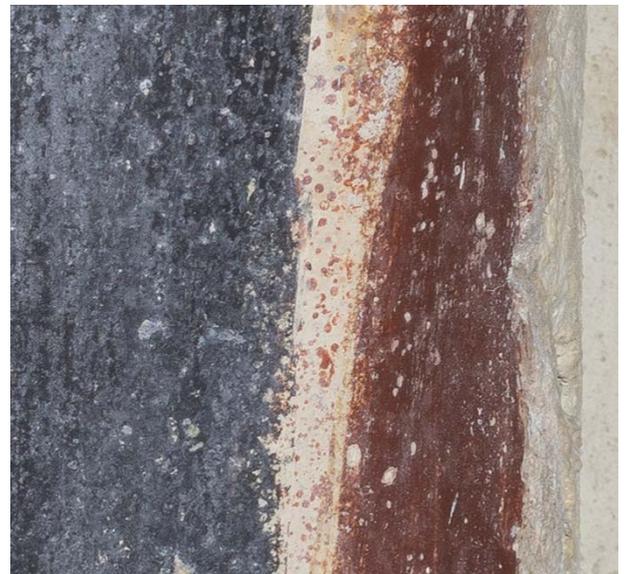
fig. 5 Santa Lucia alle Malve, particolare dell'affresco raffigurante San Giovanni Battista, battitura di cordino

Altre tracce dell'impiego del cordino sono state riscontrate sull'affresco raffigurante la Madonna con Bambino sul primo pilastro di destra, sul prospetto interno alla navata destra, e sui due affreschi in controfacciata raffiguranti San Benedetto e San Giovanni Battista. In quest'ultimi il cordino, come dimostrano le numerose gocce di colore rosso, è stato immerso in un pigmento rosso diluito in acqua (fig. 5)

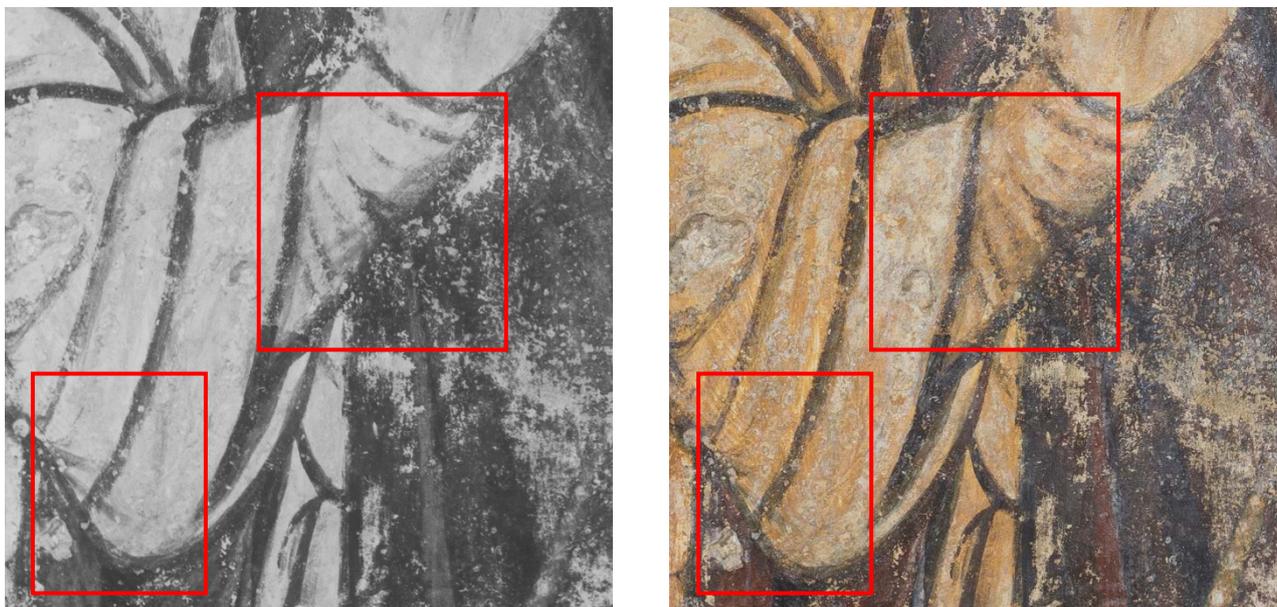
Fig. 6 – 7 Santa Lucia alle Malve, affresco raffigurante San Benedetto, Particolare fotografato all'infrarosso falso colore e in luce visibile

Nel rispetto della tradizione tecnica bizantina la trasposizione dell'immagine è stata effettuata senza cartoni ma con semplici e veloci pennellate di colore, in questo caso di terra verde, che le riprese all'infrarosso hanno evidenziato sotto le sottili e in alcuni casi trasparenti pennellate (figg. 6 - 7)

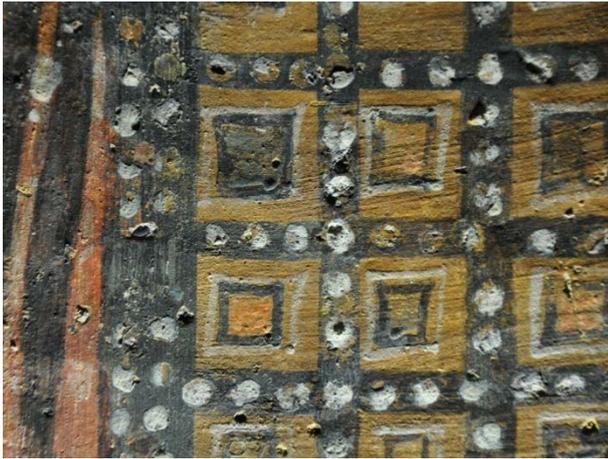
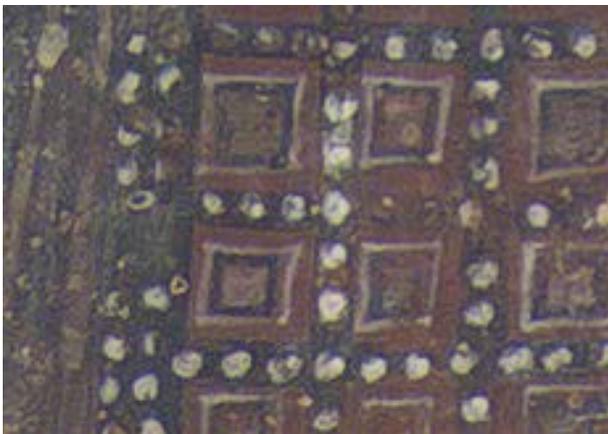
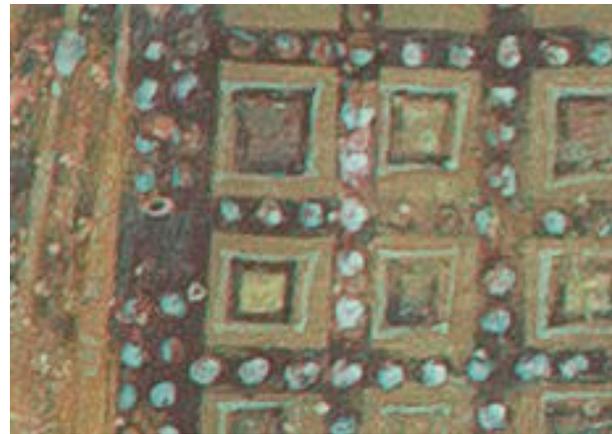
Fig. 22 Santa Lucia alle Malve, Particolare del manto
San Michele Arcangelo, Foto in luce visibile

Figg. 23 - 24 Santa Lucia alle Malve, Particolare di San Michele arcangelo, Foto in Infrarosso falsi colori e
Ultravioletto Riflesso
