**Analisi Diagnostiche presso la Chiesa di Santa Lucia alle
Malve, Matera (26-27 Settembre 2019)**

M. Cestelli Guidi, L. Pronti, M. Romani

***INFN-Laboratori Nazionali di Frascati, via Enrico Fermi 40,
Frascati***

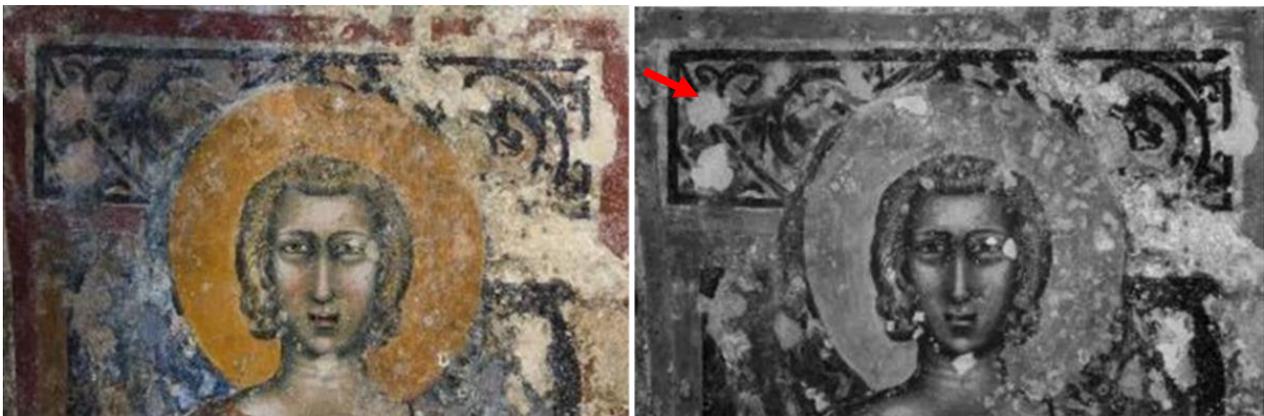
- In tutte le immagini riflettografiche si individuano delle zone di integrazione pittorica, dovute a precedenti interventi di restauro, che nel vicino infrarosso risultano essere trasparenti, come indicato dalla freccia rossa nella figura sottostante.

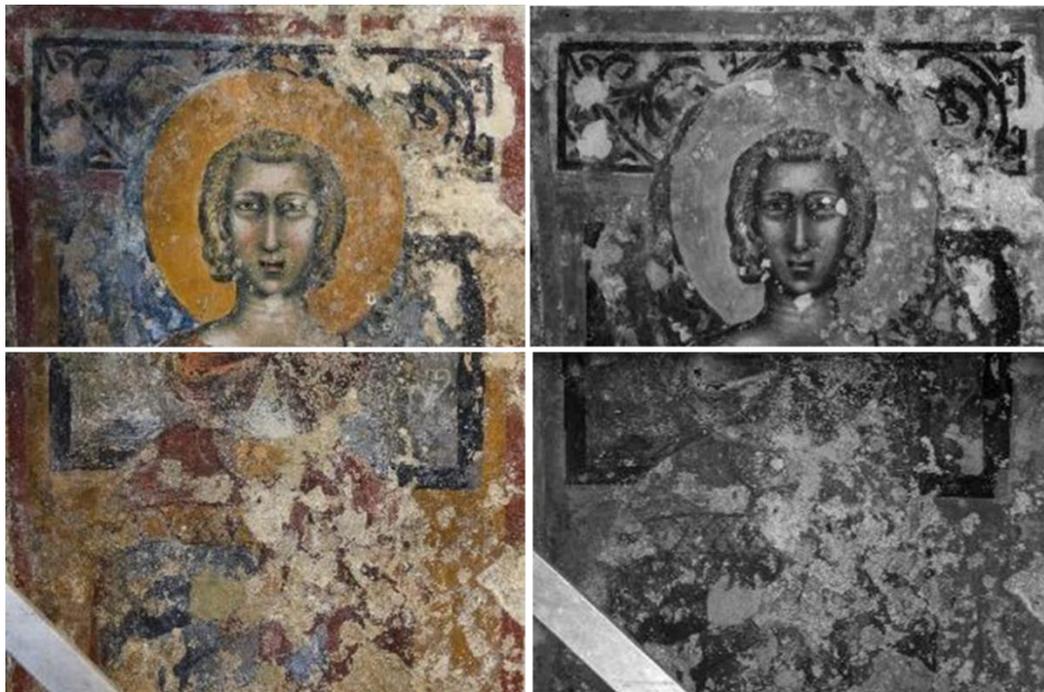
Figura 1. Fotografie nel visibile (sinistra) e riflettografie IR (destra)

Nell'area blu, le riflettografie infrarosse mostrano le integrazioni pittoriche che appaiono chiare, mentre il resto della superficie appare opaca indicando un pigmento che assorbe nell'infrarosso (Figura 1).

Le analisi Raman non hanno individuato il pigmento blu ma solo una componente carboniosa (Tabella 4), che, aggiunta ad un pigmento di suo trasparente nell'infrarosso, potrebbe rendere opaca l'intera superficie. Questo impedisce di dire se il pigmento blu fosse trasparente o meno nell'infrarosso.

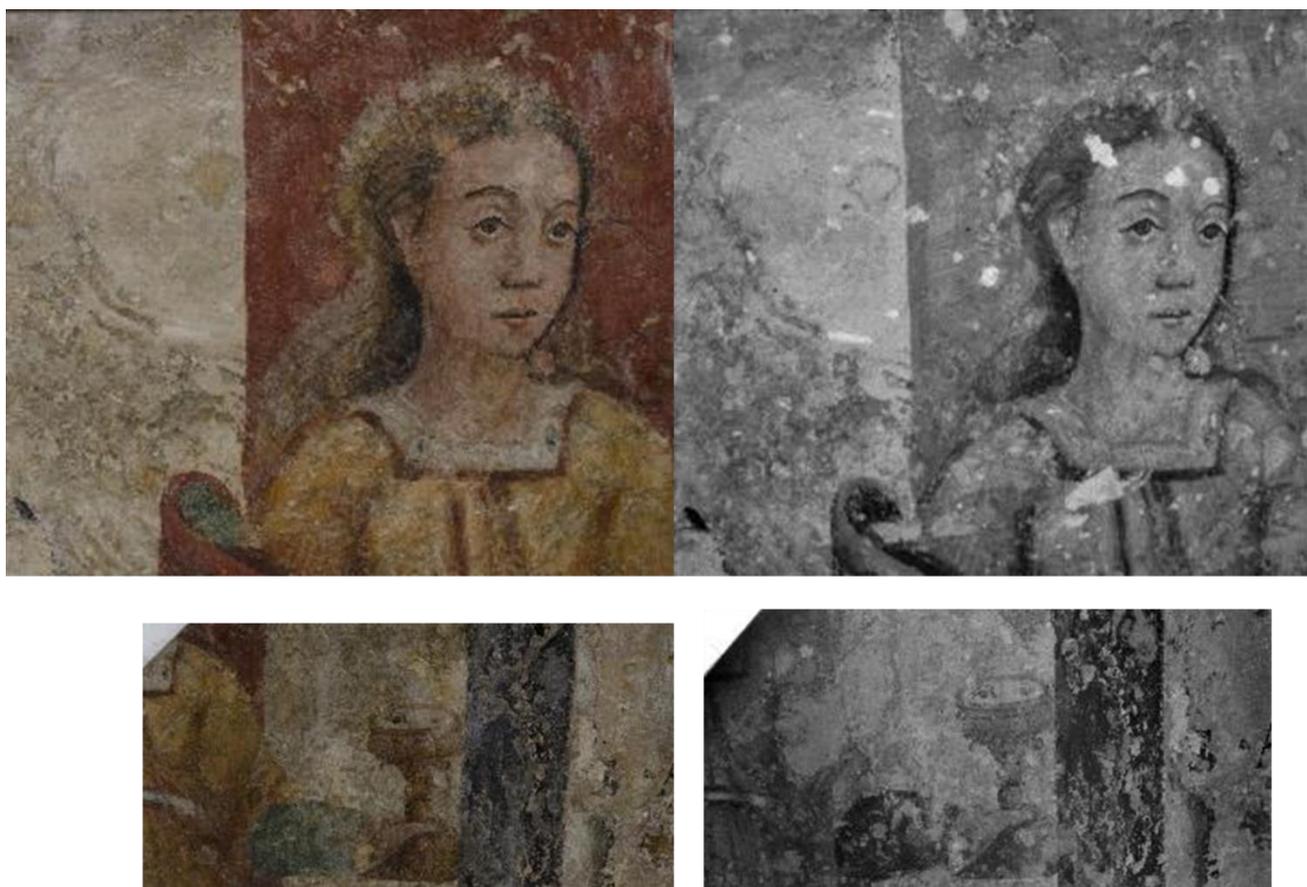
Figura 2. Fotografie nel visibile (sinistra) e riflettografie IR (destra)

Le immagini riflettografiche (IRR) consentono di ottenere un miglior contrasto tra il disegno e i materiali pittorici, attraverso il quale è possibile recuperare dettagli difficilmente distinguibili ad occhio nudo (Figura 2).

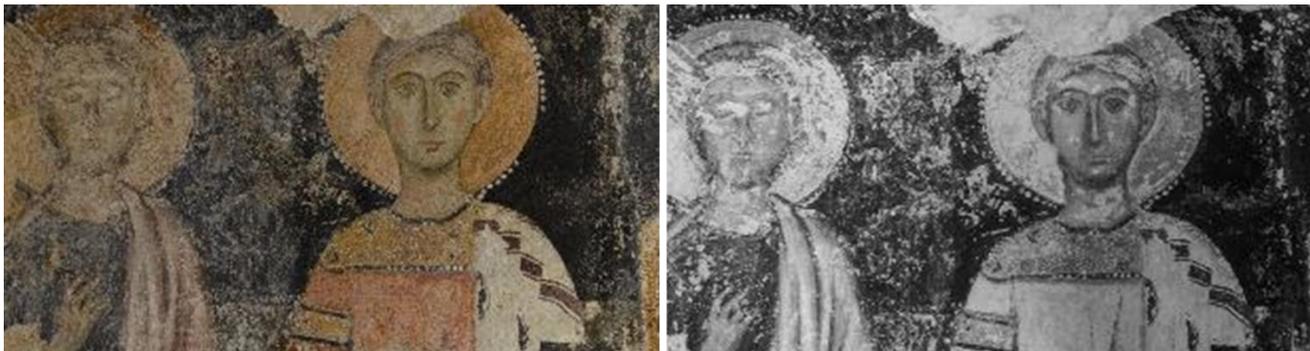
Figura 3. Fotografia nel visibile (sinistra) e riflettografia IR (destra)

Nella riflettografia sottostante è stato possibile un recupero di alcuni dettagli non chiaramente visibili ad occhio nudo, ad esempio la definizione del volto del santo sulla sinistra e dettagli della veste del santo a destra (Figura 3).

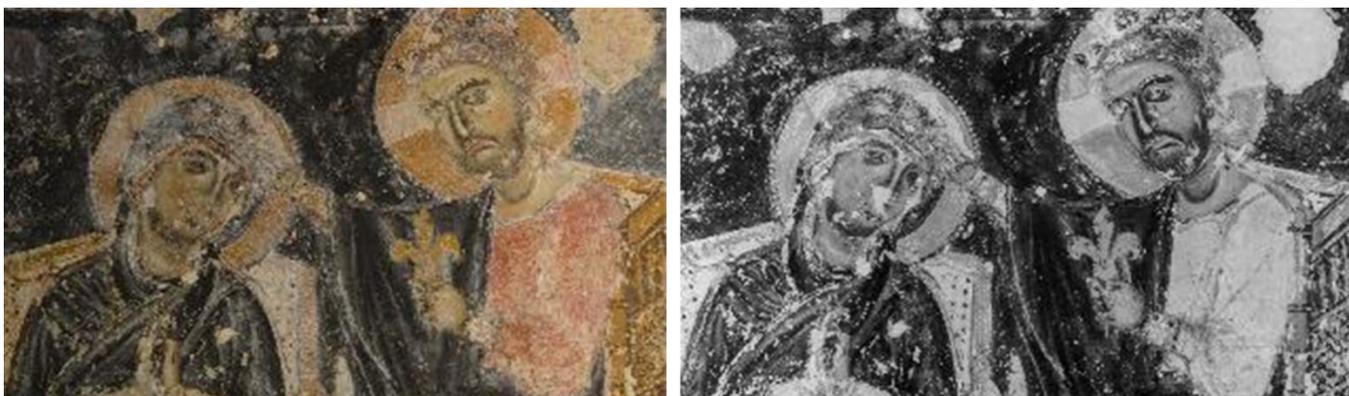
Figura 4. Fotografia nel visibile (sinistra) e riflettografia IR (destra)

Il contrasto prodotto nell'infrarosso dai materiali utilizzati consente un recupero di alcuni dettagli come la decorazione presente sul trono della Vergine, i tratti della veste della figura alla sua sinistra, come il braccio che porge il giglio e la mano posta sull'aureola della Vergine (Figura 4).

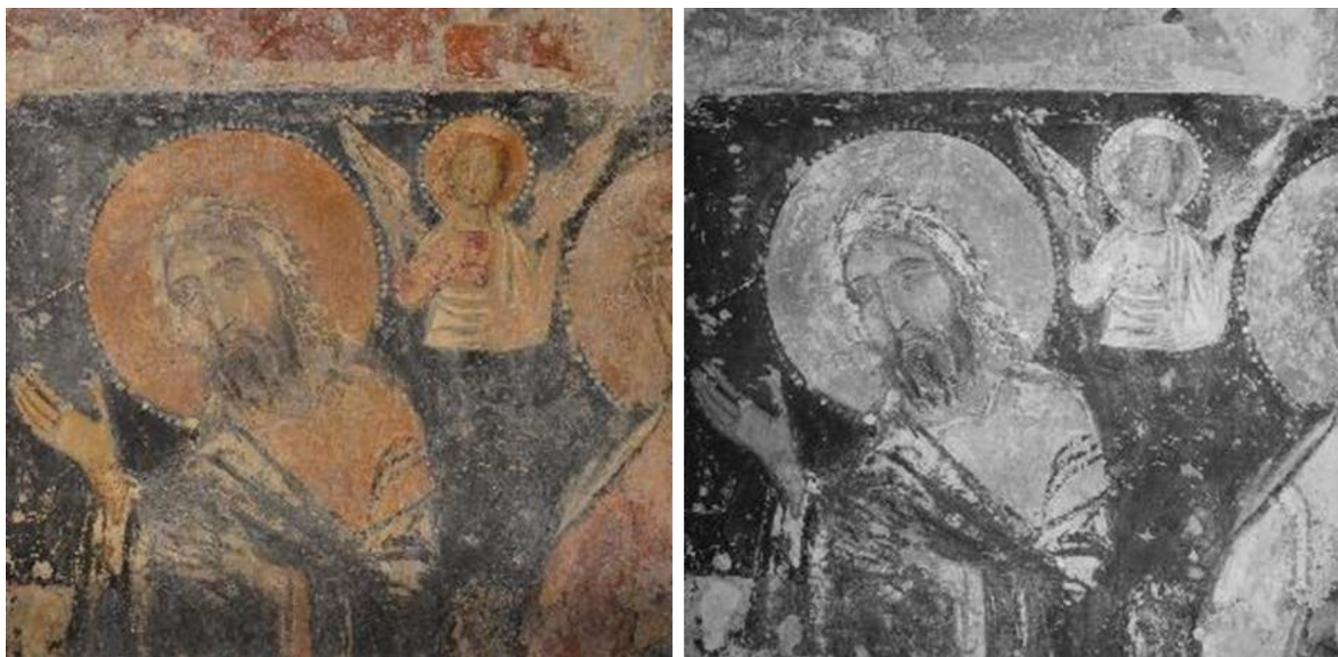
Figura 5. Fotografia nel visibile (sinistra) e riflettografia IR (destra)

La patina gialla che ricopre parte dell'angelo e le aureole è probabilmente troppo spessa per consentire di visualizzare nell'infrarosso il disegno sottostante (Figura 5).

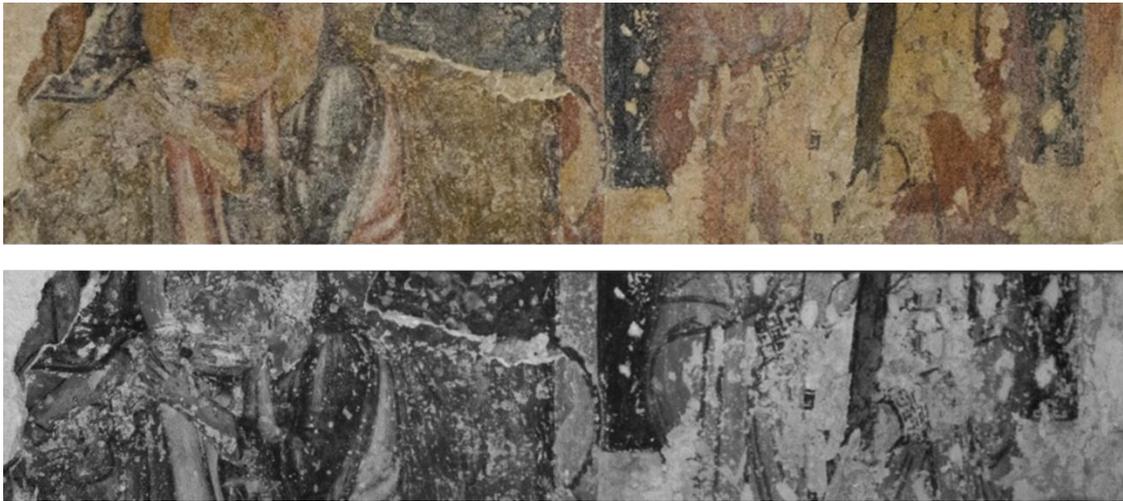
Figura 6. Fotografia nel visibile (sopra) e riflettografia IR (sotto)

Le riflettografie IR consentono di visualizzare meglio alcuni tratti del disegno, anche nelle aree fortemente danneggiate (Figure 6-7).

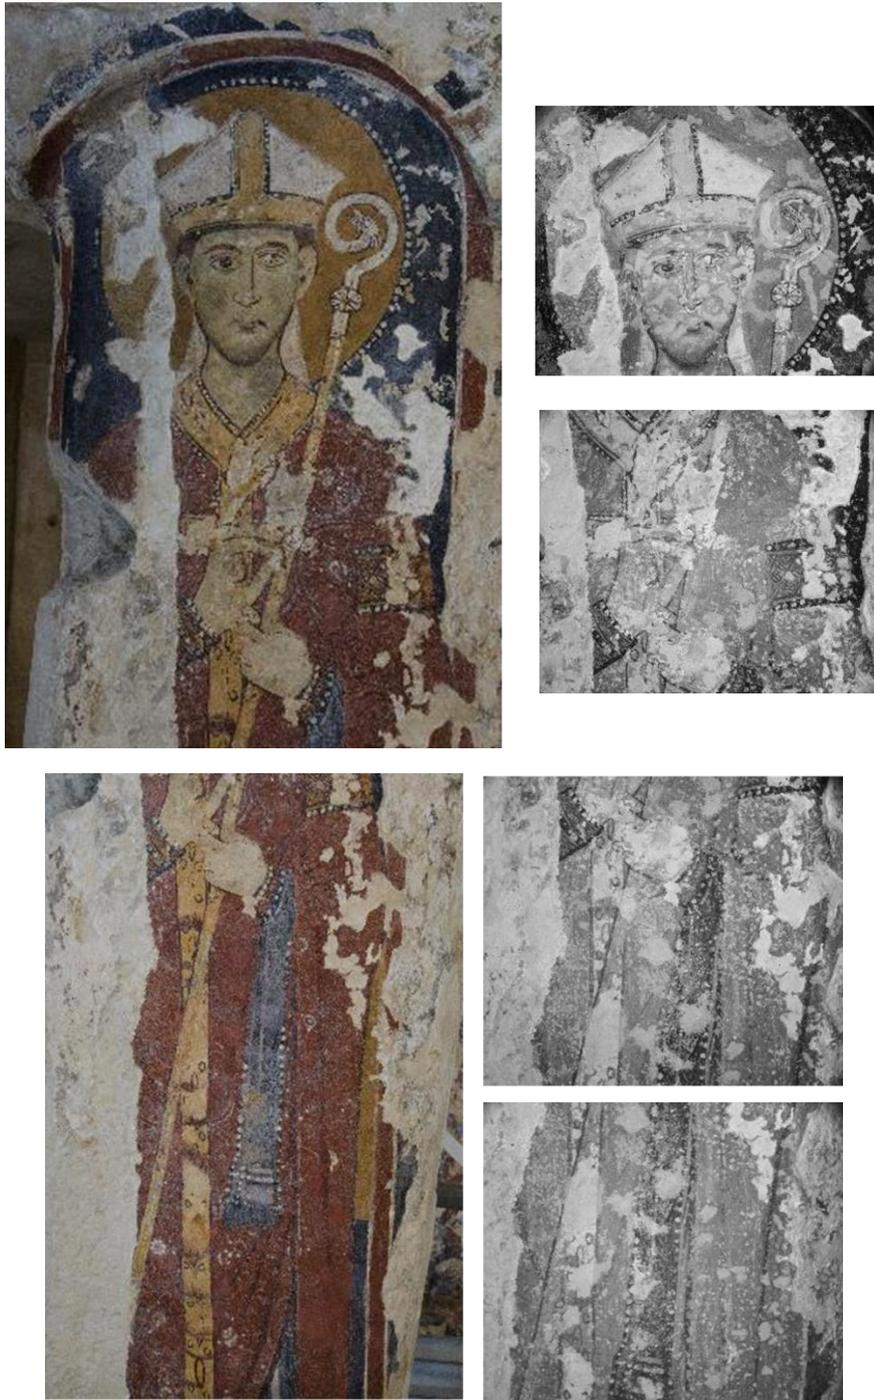
Figura 9. Fotografia nel visibile (sinistra) e riflettografie IR (destra)

- È stato possibile recuperare alcuni dettagli non chiaramente visibili ad occhio nudo, realizzati con un materiale opaco nel NIR che risultano essere ben definiti nell'IRR. (Fig.9-11)
- Sono state individuate le zone di integrazione, che appaiono trasparenti nell'IR. (Fig.9-11)
- Per quanto riguarda l'ultima riflettografia mostrata (Fig.11), si sottolinea il diverso comportamento del pigmento blu rispetto a quelli finora analizzati: sebbene in tutti gli altri affreschi le aree blu risultavano essere opache nel vicino infrarosso, in questo caso risultano essere trasparenti. Questo può indicare l'uso di un pigmento originale differente o un'estesa zona di integrazione.

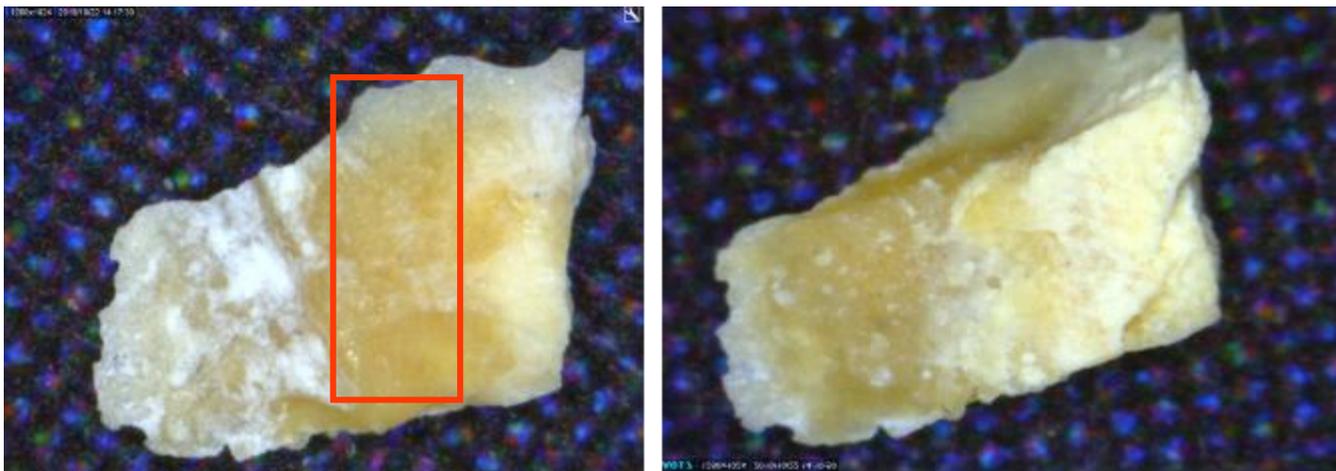
Figura 3 Immagine al microscopio del frammento analizzato, avanti e retro. Gli spettri FT-IR sono stati acquisiti nell'area riquadrata in rosso

Per verificare la presenza di fasi o di composti in traccia, sono state effettuate delle analisi di imaging chimico su uno dei frammenti prelevati, di cui un ingrandimento al microscopio ottico è mostrato in Figura 12.

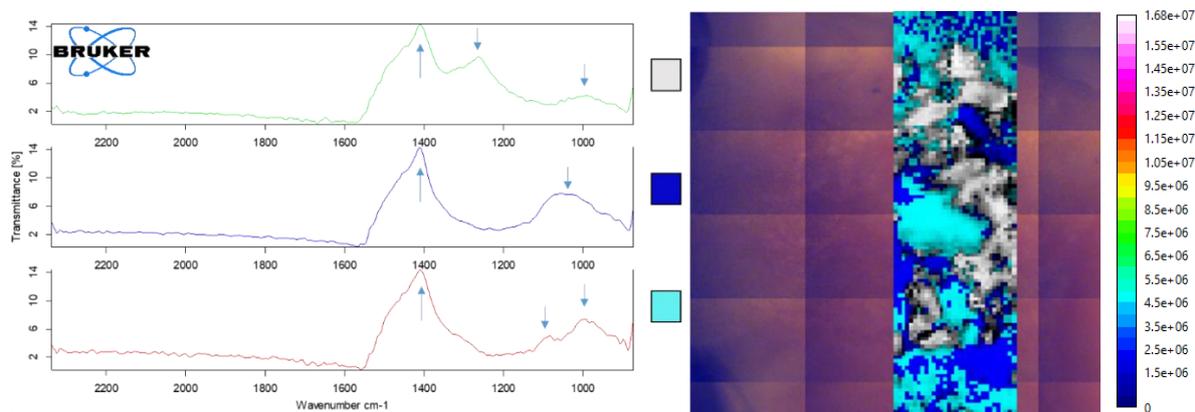
Nella figura 13A sono mostrati gli spettri FT-IR, dai quali si conferma la presenza di calcite (1410 cm^{-1}) e si esclude l'uso di consolidanti sintetici caratterizzati dal gruppo carbonile, identificabili dalla presenza di una banda a circa 1740 cm^{-1} . Gli spettri FT-IR mostrano, invece, solfati ($1200\text{-}1100\text{ cm}^{-1}$), silicati ($1100\text{-}1000\text{ cm}^{-1}$) e nitrati (1350 cm^{-1}).

In figura 13B è mostrata l'immagine chimica (Chemical image) dell'area analizzata, ossia la distribuzione sulla superficie dei diversi composti, o gruppi di composti, individuati: calcite, nitrati e silicati (colore grigio), calcite e solfati (colore blu scuro), ed infine calcite, silicati e solfati (colore azzurro chiaro), come mostrato nella legenda.

Figura 4. A) Spettri FT-IR convertiti con la relazione di Kramers Kronig B) chemical image: calcite, nitrati e silicati (colore grigio), calcite e solfati (colore blu scuro), ed infine calcite, silicati e solfati (colore azzurro chiaro).

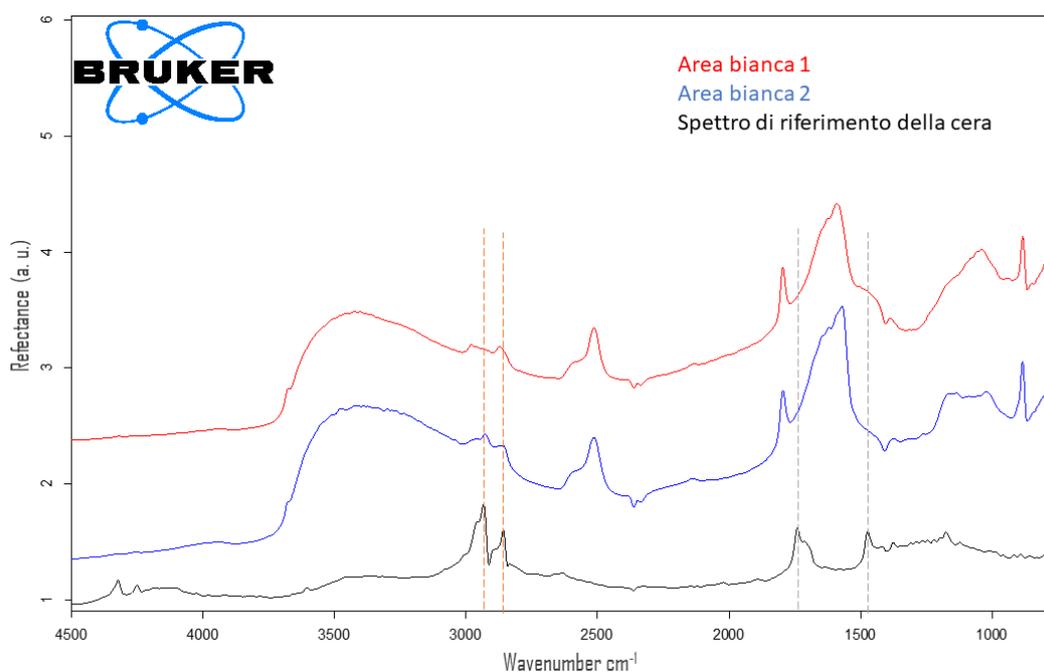
Figura14.) Spettri FT-IR in riflessione

Inoltre, sono state effettuate delle misure di microspettroscopia in riflessione su singolo punto anche sul retro del frammento, caratterizzato da una superficie polverulenta bianca. Gli spettri FT-IR, riportati in Figura 14, sono molto simili a quelli ottenuti sulla patina gialla (fronte del frammento). In alcuni punti gli spettri mostrano bande relative alle vibrazioni dei gruppi CH (linea rossa tratteggiata in Figura 14) suggerendo la presenza di una sostanza organica. Tuttavia, poiché non si individuano altre bande caratteristiche che possano essere utili ad indentificare una specifica sostanza organica come ad esempio quelle delle cere (mostrate a titolo esemplificativo con linee tratteggiate di nero in Fig.14), le bande dei gruppi CH potrebbero essere dovute a sostanze non appartenenti alla composizione intrinseca del frammento.
